# Guía de conservación de edificios patrimoniales

Esta guía es parte del proyecto **Conservando Patrimonio**, iniciativa impulsada y ejecutada por la Comisión Asesora de Patrimonio de la Sociedad de Arquitectos del Uruguay, desde la que se promueve la discusión, conocimiento y conciencia sobre la conservación del patrimonio construido del Uruguay, así como también salvaguardar los valores asociados a ellos y a su arquitectura, con el apoyo de la Intendencia de Montevideo y el Municipio B.

## Conservando Patrimonio Balcones

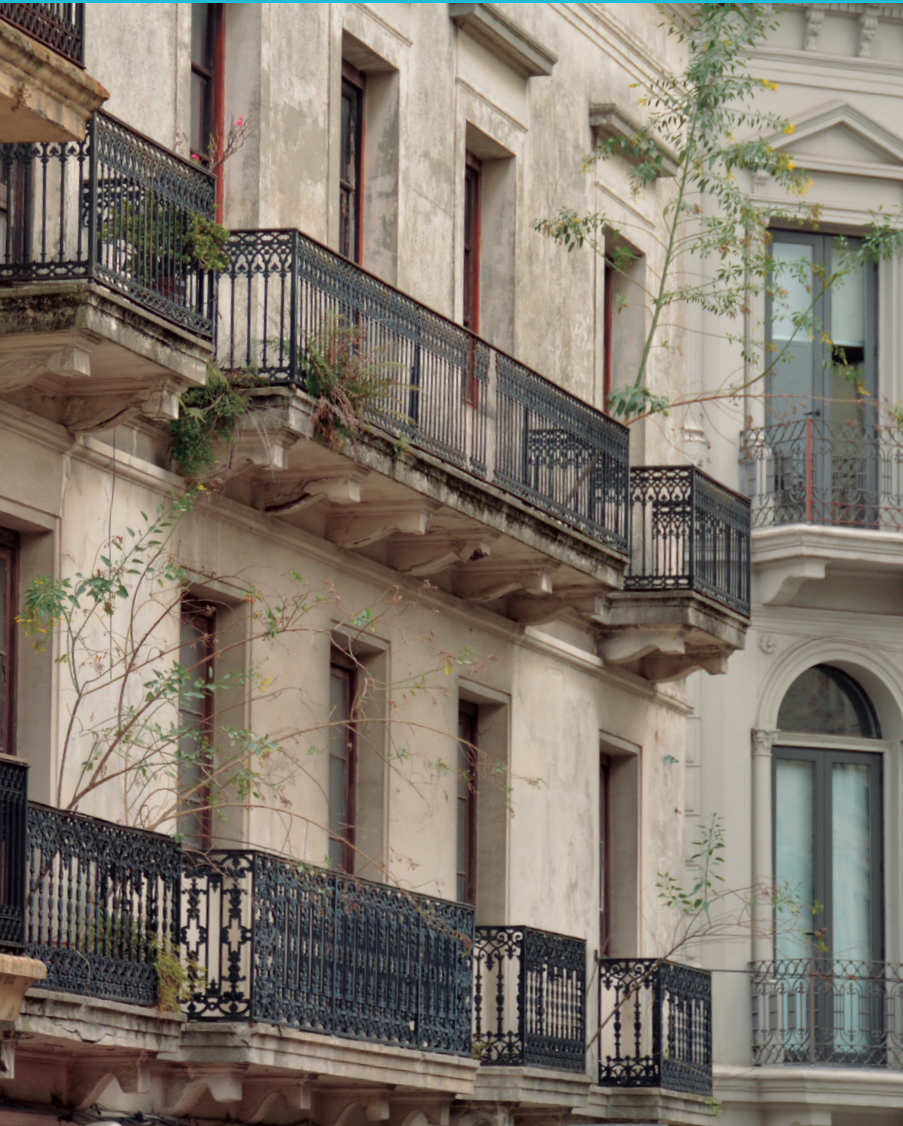
- **Perfiles a la vista:** El desprendimiento de los revoques en la base de los balcones, o en cornisas, ménsulas, etc. se produce generalmente por la infiltración de agua desde el piso del balcón, provocada por diferentes causas:
- 1) Incorrecta evacuación de aguas por obstrucción de desagües pluviales, o por escasa pendiente o contrapendiente en los balcones de caída libre.
  - 2) Deterioro del piso por caducidad de la aislación hidrófuga, por baldosas sueltas o rotas, o envejecimiento de las juntas.
  - 3) Funcionamiento deficiente de los encuentros entre los diferentes elementos constructivos: envejecimiento de juntas entre carpintería y piso, oxidación de barandas de hierro en contacto con el piso, mala resolución del encuentro entre el piso y la pared, etc.
- **Manchas de humedad, eflorescencias y erosiones:** Manchas con oscurecimiento y verdín en

los bordes del balcón y en las partes bajas del antepecho que tienden a un desarrollo ascendente, manchas por escurrimiento y desprendimiento del revoque.

→ **Grietas, fisuras, rajaduras y desprendimientos en base de balcón:** En balcones de hormigón armado o bovedilla, la principal causa de fallas estructurales es la corrosión de las armaduras internas y perfiles, que se oxidan por la presencia de humedad que penetra hasta el interior de la losa por fallas en la impermeabilización o por la unión de diferentes materiales. La corrosión paulatina de las armaduras, provoca la pérdida de su función estructural, y produce una leve inclinación del balcón provocando fisuras. La sobrecarga tanto de personas como de elementos que se colocan cercanos a los bordes también es un elemento a tener en cuenta.

En caso de existir, revisar los desagües pluviales para verificar la correcta evacuación de las aguas. En todos los casos será necesario restablecer las condiciones de estanqueidad del pavimento del balcón.

Se deberá revisar también los encuentros del pavimento con el muro de fachada y con los umbrales de las aberturas cuidando de sellarlas debidamente. Si el estado general del piso es bueno y solo presenta problemas de juntas como falta de material, se procederá a repastinar, limpiando previamente a fondo las mismas.

En los casos en que los pisos no se encuentren en buen estado, deberá realizarse uno nuevo con la pendiente adecuada para garantizar un correcto escurrimiento, impermeabilizando la superficie previamente.

Si los barrotes de barandas fueran de hierro y la unión con el piso o muros presenta oxidación con levantamiento de material, se retirará todo el material que rodea al apoyo de la baranda, se limpiará la unión, se aplicará un protector del óxido en el mismo y luego se recolocará el material previendo una junta de dilatación bordeando el mismo.
