# Hospital Español: Una reconstrucción que recupera el pasado perdido

***Collet Lacoste***

RESTAURACIÓN

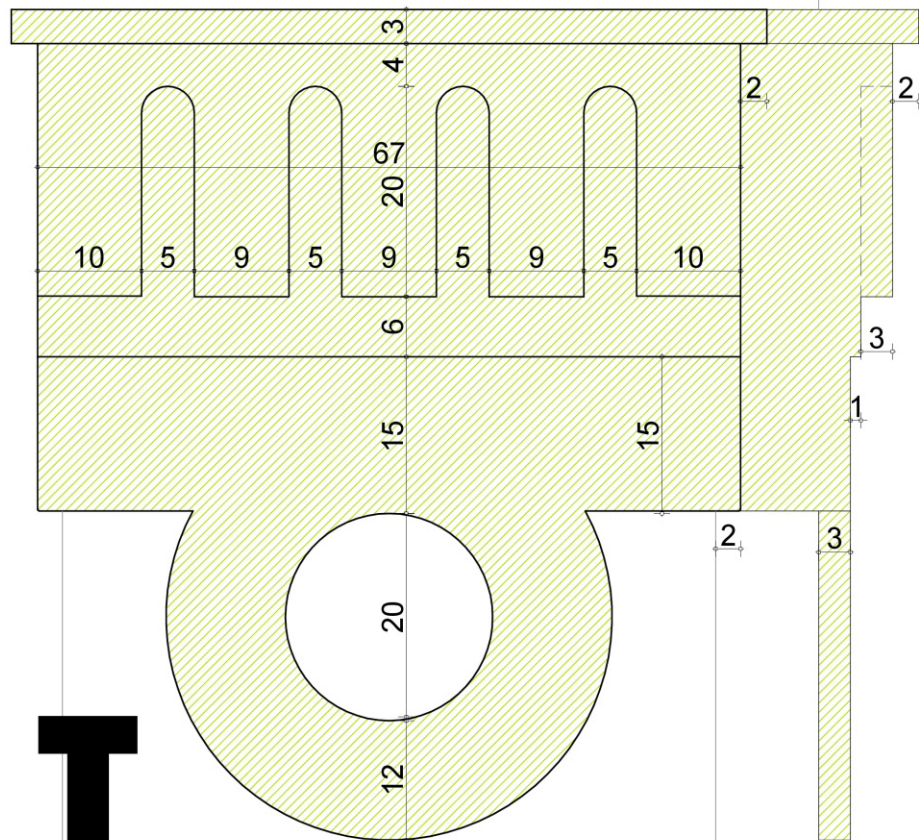
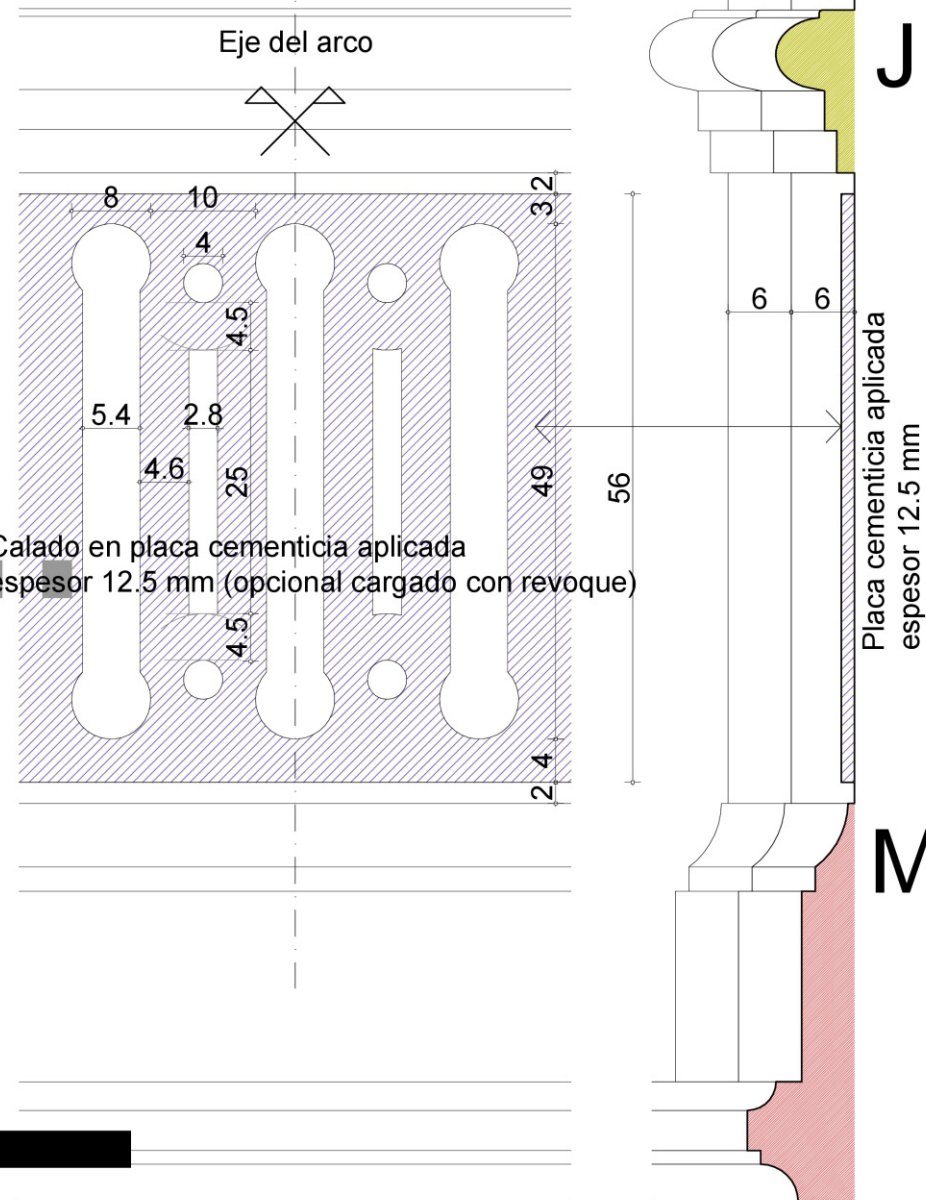
**A** - Mensula de friso.  
Cantidad a reproducir: 42

**B** - Remate motivo hojas  
sobre tablero replanado  
con moldura.  
Cantidad a reproducir: 6

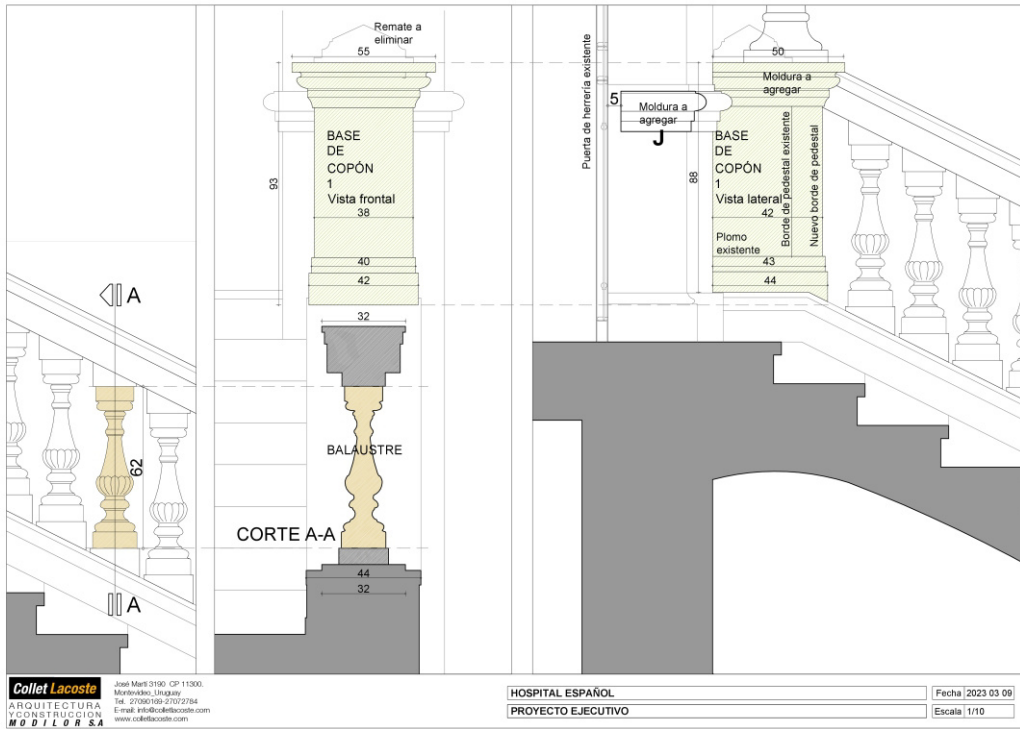
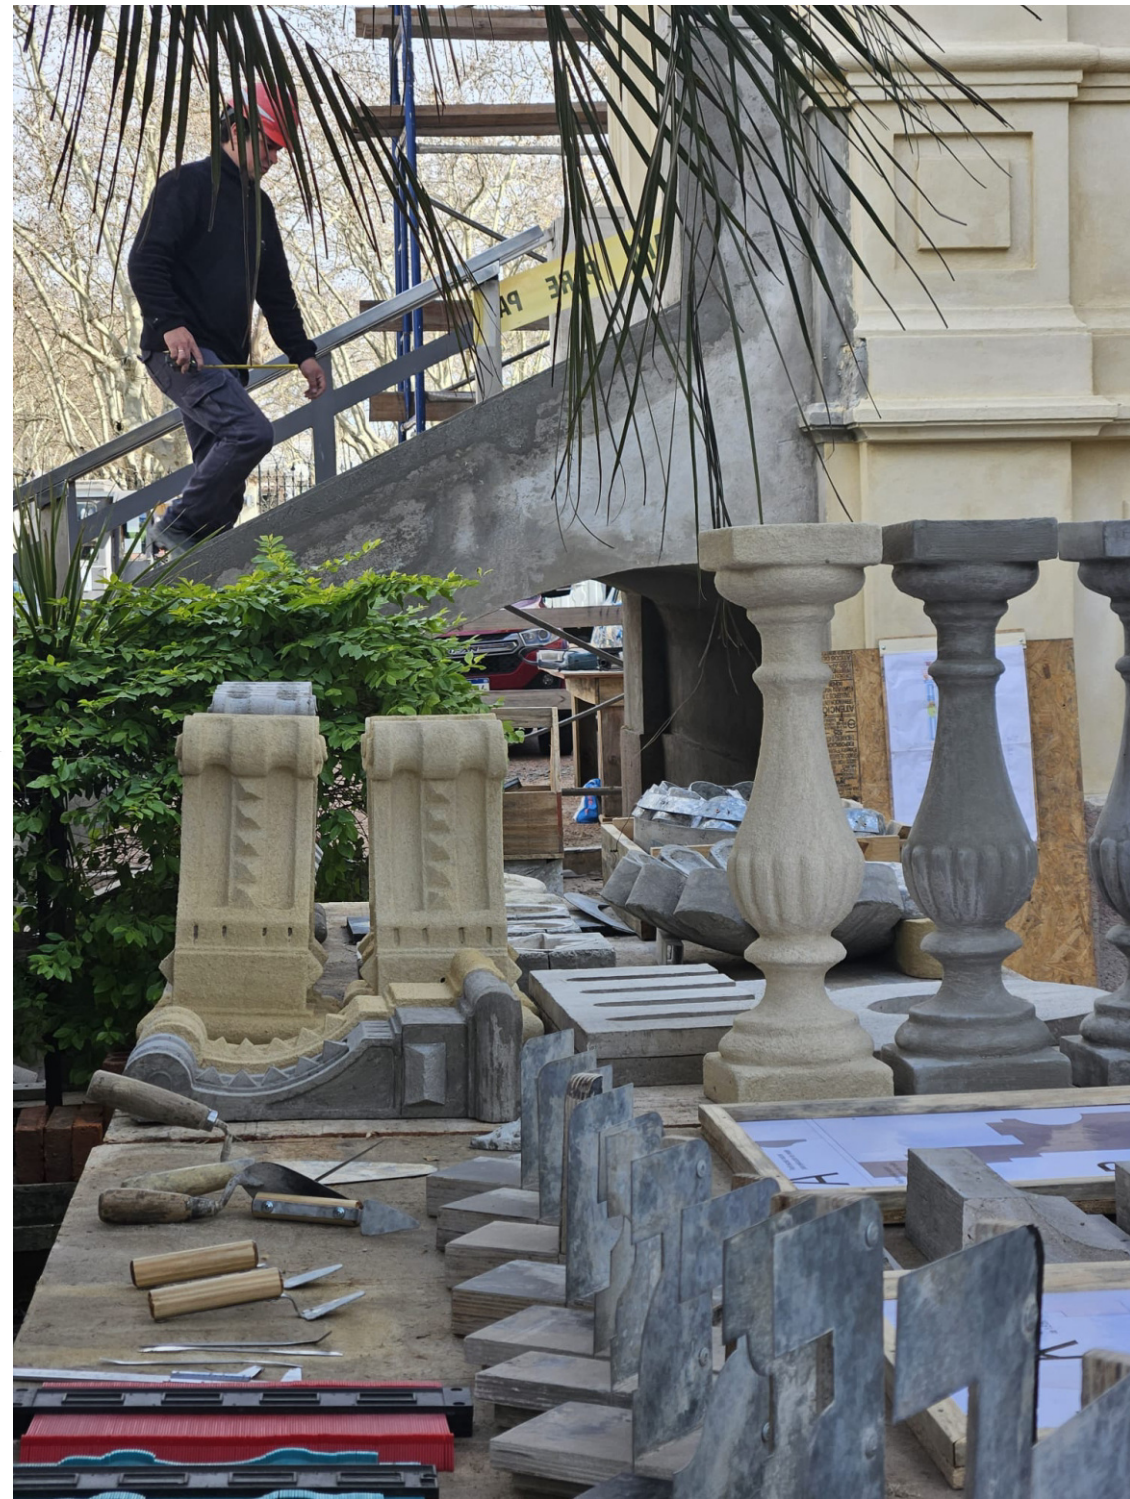
**C** - Balaustre original en mármol  
a reproducir en material de  
albañilería con terminación  
lustrada  
Cantidad a reproducir: 32

**D** - Macetero ánfora.  
Cantidad a reproducir: 4  
(se utilizala existente para la toma del molde)
